**Gamma - Tech**  
Inspekcje Termowizyjne

## Raport Inspekcji Termowizyjnej

Raport Nr 23/02/16

Data inspekcji: 29.02.2016r.  
Adres obiektu: Gamma-Tech, 71-494 Szczecin, ul. Stawna 6  
Typ badanego obiektu: zakład produkcyjny  
Osoba kontaktowa: Janusz Milczarek, 504 265 355, office@gamma-tech.pl

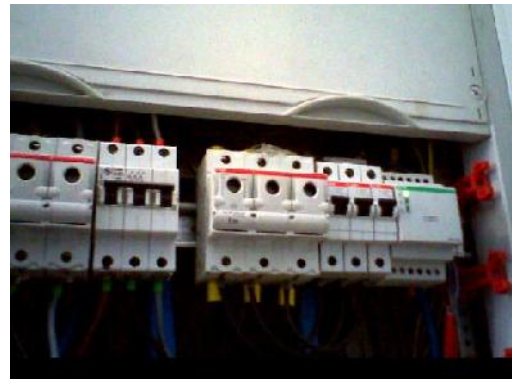
IR022824.IS2  
29.02.2016 09:30:06

Hala Nr 5, Rozdzielnia RGG

Nazwa	Temperatura	Tło	PRIORYTET
P0	10,4°C	5,0°C	3 - REDNI
P1	8,1°C	5,0°C	4 - DROBNY
P2	1,3°C	5,0°C

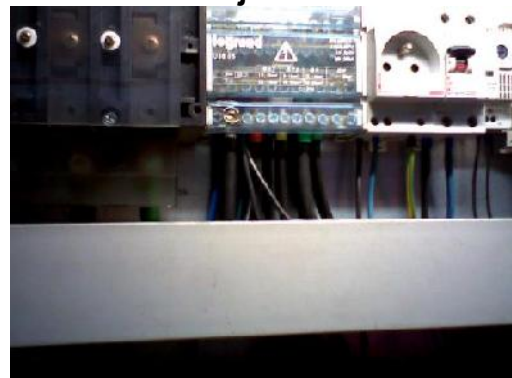
IR022872.IS2  
29.02.2016 12:42:29

- trzy urządzenia zakwalifikowane do stanu **KRYTYCZNY** (Hala Nr 6, Szafa sterownicza, termogramy Nr IR022871.IS2 i IR022872.IS2 na str. 32, 33.
- 9 urządzeń zakwalifikowanych do stanu **WAŻNY**
- 46 urządzeń zakwalifikowanych do stanu **REDNI**
- Urządzenia zakwalifikowane do stanu **DROBNY** nie wymagają specjalnej uwagi

Hala Nr 6, Szafa sterownicza linii sortowniczej

Nazwa	Temperatura	Tło	PRIORYTET
Gor co	53,8°C	5,0°C	1 - KRYTYCZNY
P0	43,3°C	5,0°C	2 - WAZNY
P1	17,1°C	5,0°C

***Po przeprowadzeniu napraw, wskazane jest wykonanie kontrolnego badania termowizyjnego, potwierdzającego skuteczność wyeliminowania usterek.***

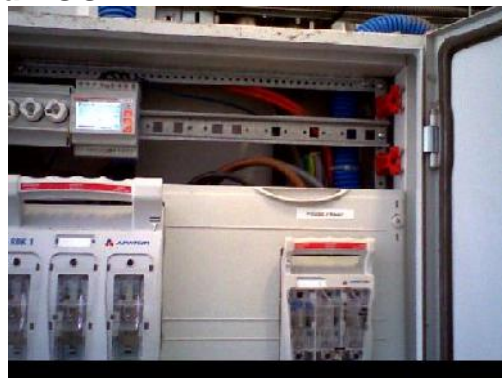
IR022825.IS2

## Hala Nr 5, Rozdzielnia RGG

Nazwa	Temperatura	Tło	PRIORYTET
Gor co	9,8°C	5,0°C	3 – REDNI
P0	1,4°C	5,0°C

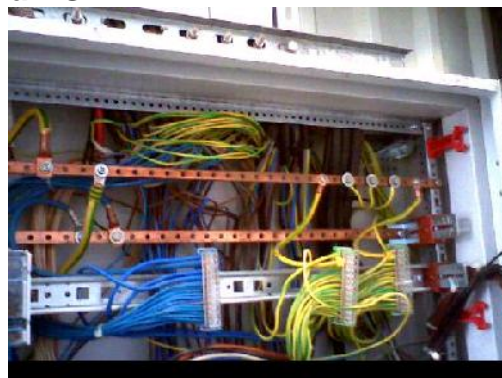
IR022832.IS2

## Hala Nr 5, Rozdzielnia RG

Nazwa	Temperatura	Tło	PRIORYTET
Gor co	8,4°C	5,0°C	3 – REDNI
P0	5,3°C	5,0°C	4 – DROBNY
P1	2,2°C	5,0°C

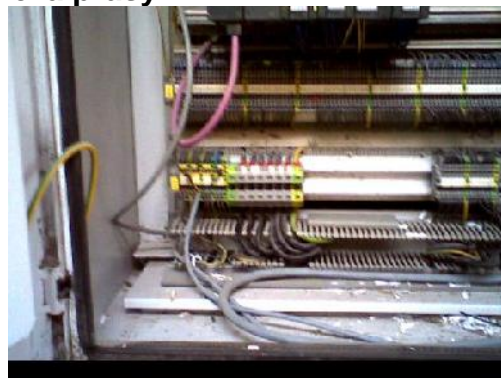
IR022833.IS2

## Hala Nr 5, Szafa sterownicza prasy

Nazwa	Temperatura	Tło	PRIORYTET
Gor co	18,0°C	5,0°C	3 – REDNI
P0	14,8°C	5,0°C	3 – REDNI
P1	8,8°C	5,0°C

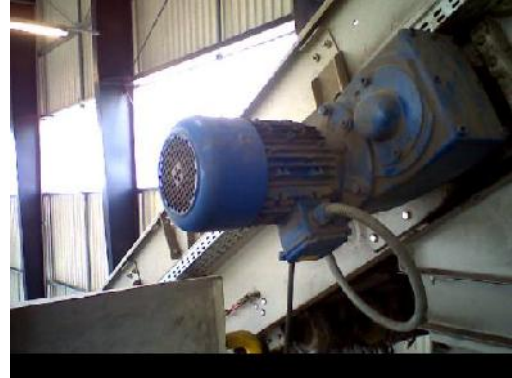
IR022847.IS2  
29.02.2016 09:57:46

Hala Nr 5, Silnik elektryczny przenośnik TR-3

Nazwa	Temperatura	Tło	PRIORYTET
Gor co	16,2°C	5,0°C	4 – DROBNY
P0	11,7°C	5,0°C	4 – DROBNY
P1	2,3°C	5,0°C

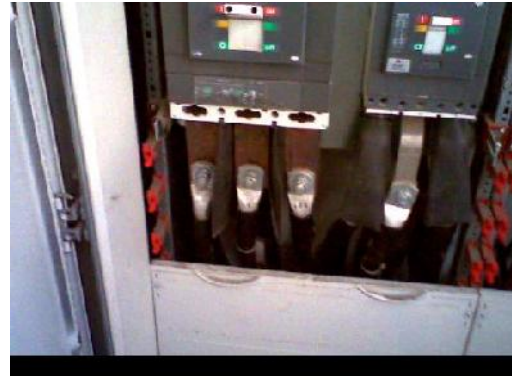
IR022848.IS2  
29.02.2016 12:23:34

Hala Nr 6, Rozdzielnia RGG

Nazwa	Temperatura	Tło	PRIORYTET
P0	6,1°C	5,0°C	3 – REDNI
P1	0,7°C	5,0°C

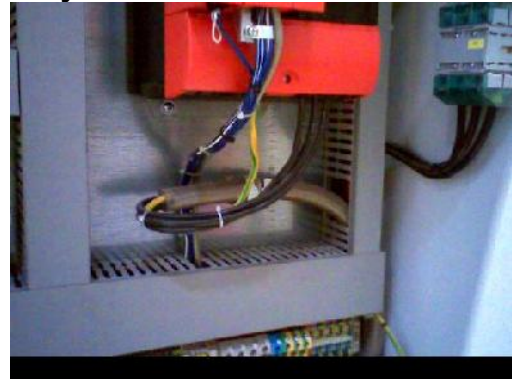
IR022858.IS2

Hala Nr 6, Szafa sterownicza rozrywarki BRT

Nazwa	Temperatura	Tło	PRIORYTET
P0	14,3°C	5,0°C	3 – REDNI
P1	12,2°C	5,0°C	4 – DROBNY
P2	7,8°C	5,0°C

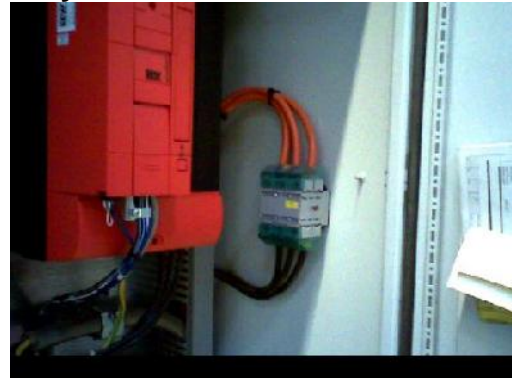
IR022859.IS2

Hala Nr 6, Szafa sterownicza rozrywarki BRT

Nazwa	Temperatura	Tło	PRIORYTET
P0	13,9°C	5,0°C	3 – REDNI
P1	12,7°C	5,0°C	3 – REDNI
P2	10,0°C	5,0°C	4 – DROBNY
P3	8,8°C	5,0°C

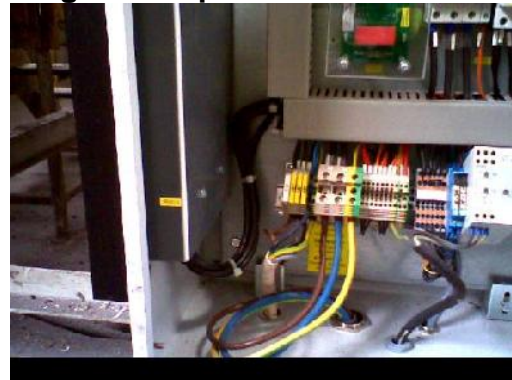
IR022874.IS2

Hala Nr 6, Szafa sterownicza elektromagnesu separatora

Nazwa	Temperatura	Tło	PRIORYTET
Gor co	28,2°C	5,0°C	2 – WA NY
P0	27,2°C	5,0°C	2 – WAZNY
P1	25,0°C	5,0°C	3 – REDNI
P2	9,5°C	5,0°C

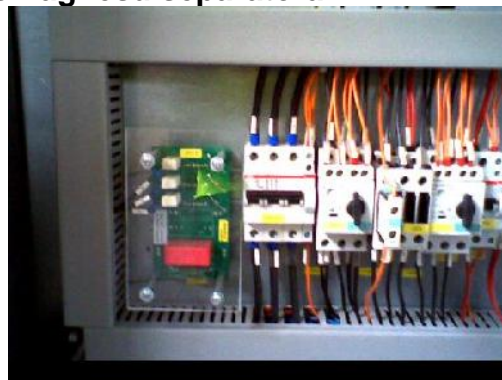
IR022875.IS2

## Hala Nr 6, Szafa sterownicza elektromagnesu separatora

Nazwa	Temperatura	Tło	PRIORYTET
Gor co	48,7°C	5,0°C	1 – KRYTYCZNY
P0	36,4°C	5,0°C	2 – WAZNY
P1	11,1°C	5,0°C

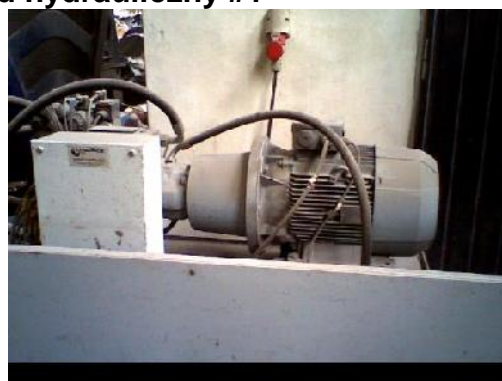
IR022878.IS2

## Hala Nr 6, Rozdrabniarka, napęd hydrauliczny #1

Nazwa	Temperatura	Tło	PRIORYTET
Gor co	48,9°C	5,0°C	4 – DROBNY
P0	37,0°C	5,0°C	4 – DROBNY
P1	24,8°C	5,0°C	4 – DROBNY
P2	11,1°C	5,0°C

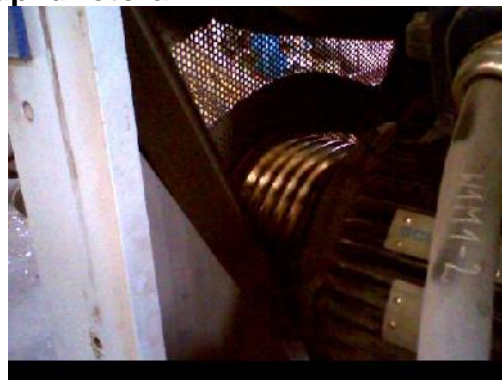
IR022889.IS2

## Hala Nr 6, Rozdrabniarka, nap d rotora #2

Nazwa	Temperatura	Tło	PRIORYTET
P0	26,2°C	5,0°C	4 – DROBNY
P1	22,1°C	5,0°C	4 – DROBNY
P2	9,8°C	5,0°C
